Tekniske data

Fluke 805ES

Ekstern vibrasjonssensor for 805-vibrasjonsmålere

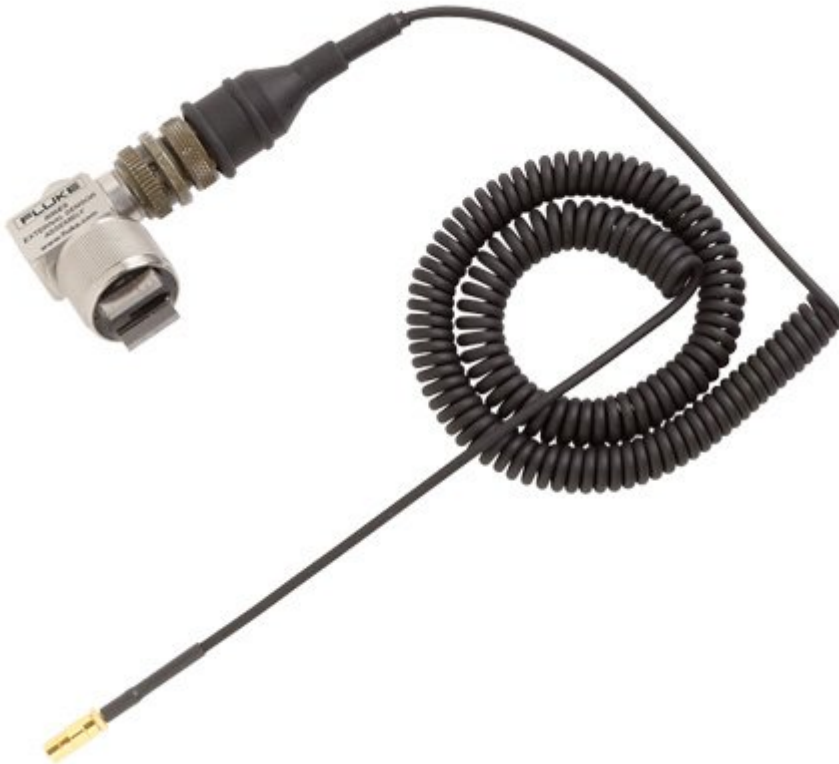
- Den 90-graders sensordelen med lav profil gjør at sensoren kommer til på trange steder
- Den robuste, kveilede kabelen minimerer dingling, og den kan strekkes til over to meter ved behov.
- Det kraftige U-formede magnetfestet gir et fast feste til flate eller buede målingsoverflater.
- Den robuste, forseglede kabelkontakten med belastningsavlastning på bakenden gir redusert kabelslitasje.
- Den avtakbare sensormagneten gir mulighet for direkte feste på et sensorfeste, og et gjenget hull gjør festing på utstyr mulig.
- Kan kobles direkte til 805-vibrasjonsmåleren via SMB-kontakten nederst på instrumentet.

Fluke 805ES er en ekstern vibrasjonssensor som er ideell i situasjoner der det er vanskelig eller upraktisk å bruke den innebygde vibrasjonssensordelen på 805-vibrasjonsmåleren. 805ES gjør at du kan utføre målinger på steder som er trange eller vanskelige å nå, bak maskindeksler eller kabinetter eller på steder man ikke kan nå, og der det er vanskelig å tilføre nok manuelt trykk på 805-vibrasjonsmåleren.

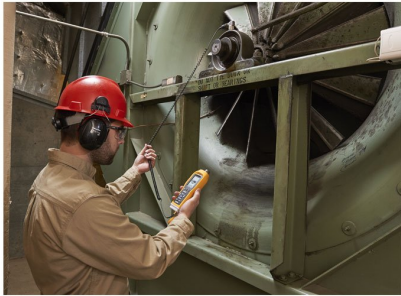
Fluke 805ES

External Vibration Sensor for 805 Vibration Meter
